Bouches-du-Rhône, Fuveau

# Chapelle Saint-Michel

Rapport de diagnostic

Mise en place d'un drain autour  
de la chapelle Saint-Michel

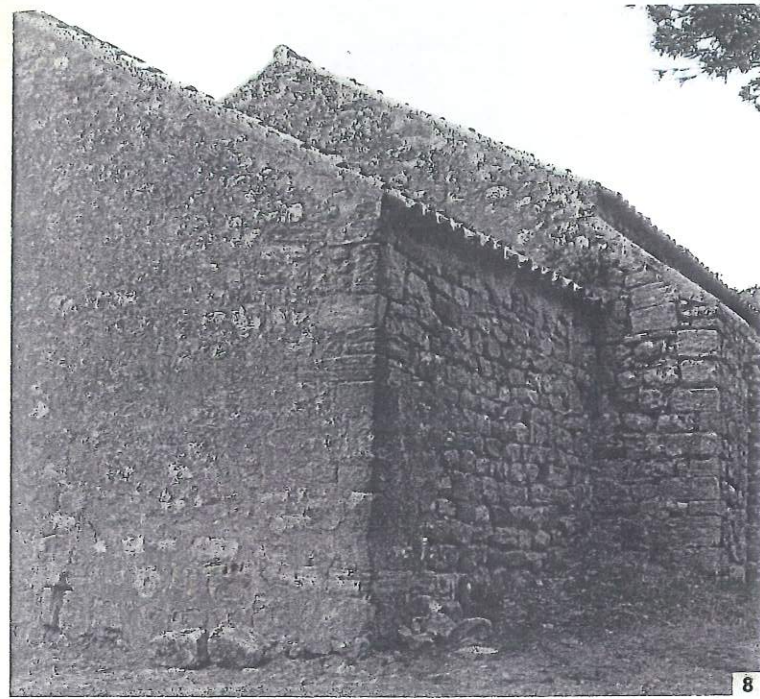
Fig. 8 Angle nord-est du chevet  
(Cl. M. Vecchione).

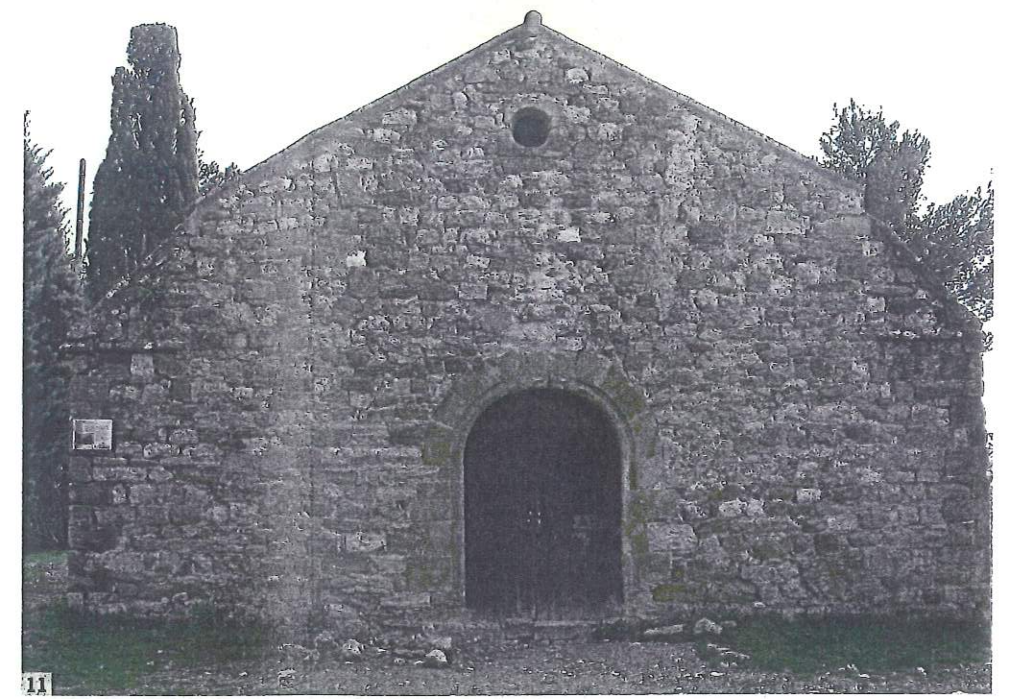
Fig. 11 Façade occidentale de la chapelle comportant un portail en plein-cintre surmonté d'un oculus (Cl. M. Vecchione).

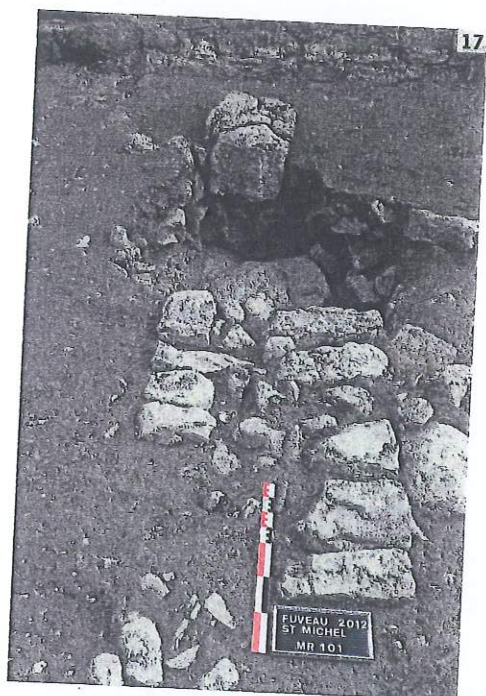
Fig. 17 Vue de l'arase du mur MR101  
(Cl. D. Michel).

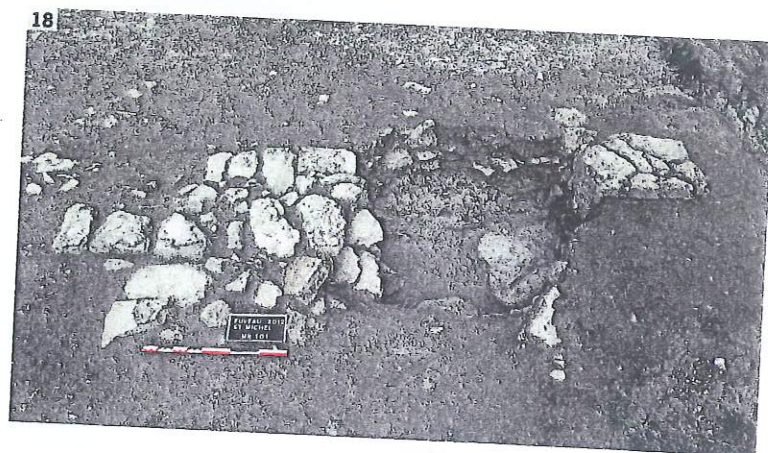
Fig. 18 La fosse FS111 et coupe sur le  
mur MR101 (Cl. D. Michel).

À l'est de la fosse, le mur a été détruit et il n'en reste que des lambeaux. Il est probable que la mise en place de la façade actuelle de l'église, dont on distingue encore nettement la tranchée de fondation, en soit cause.

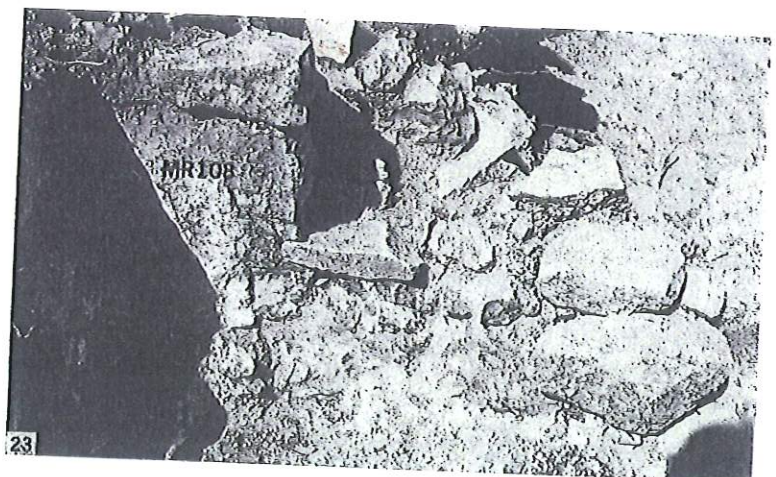
Fig. 24 Le mur MR108 et l'us 112 vus depuis le nord (Cl. M. Vecchione).

rien dans l'amoncellement de blocs et de moellons qui se développe à l'ouest de MR108 (us 112), ne permet de dégager le parement occidental du mur, ni d'en déterminer la largeur (fig. 24), alors qu'au nord, la tranchée d'épierrement du mur MR102 se prolonge au-delà de MR108. Il convient toutefois d'attirer l'attention sur le fait que les quelques moellons dégagés en surface de l'us 112 sont posés à plat en léger pendage d'est en ouest, la face dressée tournée vers l'est, ce qui nous amène à nous demander si nous nous trouvons face à un effondrement de maçonnerie, à une démolition dont les éléments sont restés en place, ou bien à un projet interrompu (ce qui n'expliquerait pas pour quelle raison les moellons sont placés dans la même position).

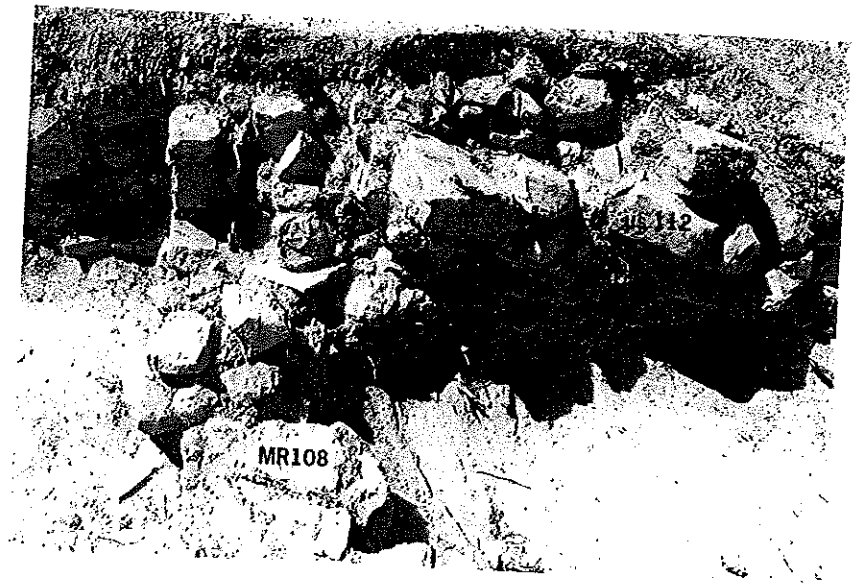
Fig. 25 Niveau d'arase de MR102 et de SB105 à laquelle il est adossé, au nord apparition de la sépulture SP103 (Cl. M. Vecchione).

La lecture de la chronologie de MR102 est nettement plus facile à l'est où la partie conservée en élévation est adossée à un massif construit, SB105, engagé sous la façade actuelle de l'église. Si nous qualifions cette construction de « massif » et non de « mur », c'est, qu'ainsi dégagée, elle se présente sous la forme d'un cube d'1,10 m de large par 1 m de longueur apparente, dont les parements nord et ouest sont constitués de blocs et de moellons équarris de calcaire massif tandis que la partie sud correspond plutôt à un remplissage de pierres hétérométriques, tel qu'on le trouve généralement à l'intérieur des murs, le tout étant lié à l'aide d'un limon de couleur brune (fig. 25).

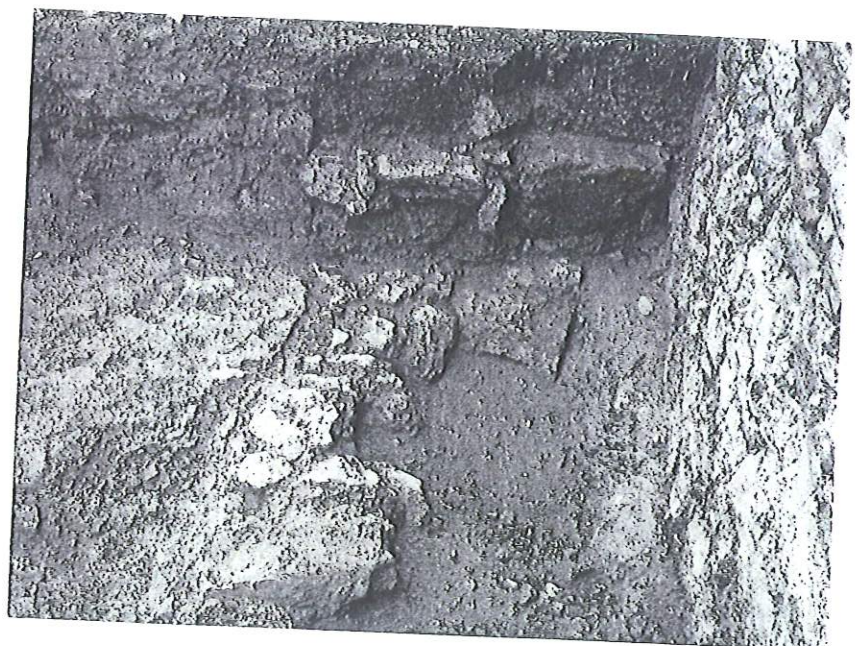
Fig. 28 Vestiges du mur MR106 au pied de la structure SB105, vus depuis le sud (Cl. M. Vecchione).

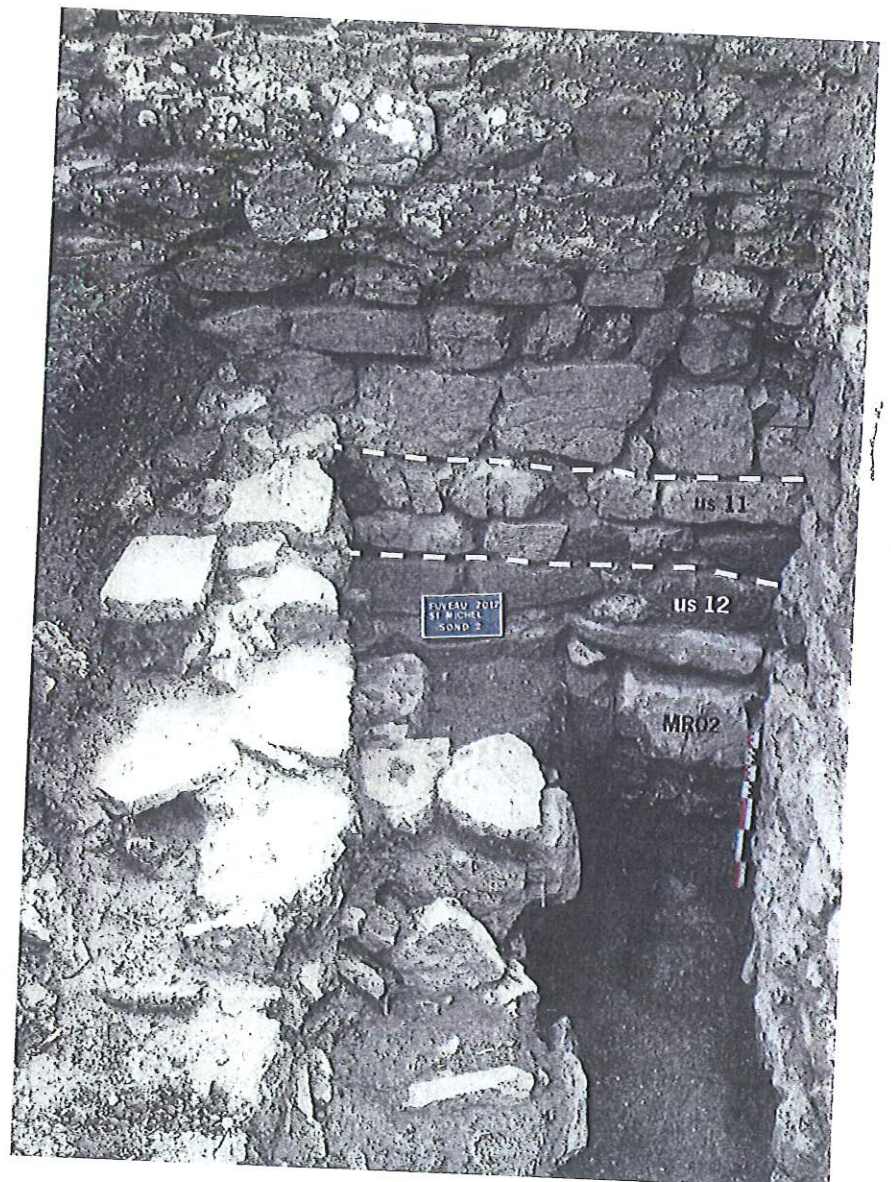
**Fig. 32** Partie basse du mur MR02, fondation ou maçonnerie antérieure? (Cl. M. Vecchione).

couche argileuse grise, d'épaisseur égale, qui recouvre le rocher apparé à la cote 307,17 m NGF. Les deux assises inférieures du mur sont situées en léger retrait l'une par rapport à l'autre aux cotes respectives de 307,74 m (us 12) et 307,88 m NGF (us 11), formant avec le radier une semelle de fondation au mur gouttereau nord. Au-dessus se développent cinq assises de hauteur variable se répartissant comme suit : trois assises d'une dizaine de centimètres de hauteur, faites de moellons calcaire d'une taille moyenne; au-dessus, une assise de blocs plus importants atteignant parfois 30 cm de haut, surmontés par une nouvelle assise moyenne incluant de petits moellons posés en hérisson. Dans cette partie de la maçonnerie les différents éléments sont liés à la terre, tout comme nous l'avons déjà vu dans le sondage 1 à propos des murs MR102, SB105 et MR106.

Au-dessus se développe dix-sept assises d'un appareil lié au mortier que l'on qualifiera d'irrégulier à cause de la grande variété des éléments qui le composent, même s'il s'agit majoritairement de moellons de calcaire dur. Cependant, la présence, tous les trois ou quatre assises d'un joint bien horizontal, plus large que les autres, contenant de petits éléments de calage en pierre ou en terre cuite, montre que la volonté des bâtisseurs était quand même de réaliser une maçonnerie aussi régulière que possible à partir d'éléments majoritairement réutilisés. En partie supérieure de la maçonnerie est clairement visible une reprise correspondant à une probable réfection de la toiture. Cette partie de la maçonnerie contient un grand nombre de moellons de grès ocre-jaune aux dimensions plus homogènes et plus régulièrement assisés.

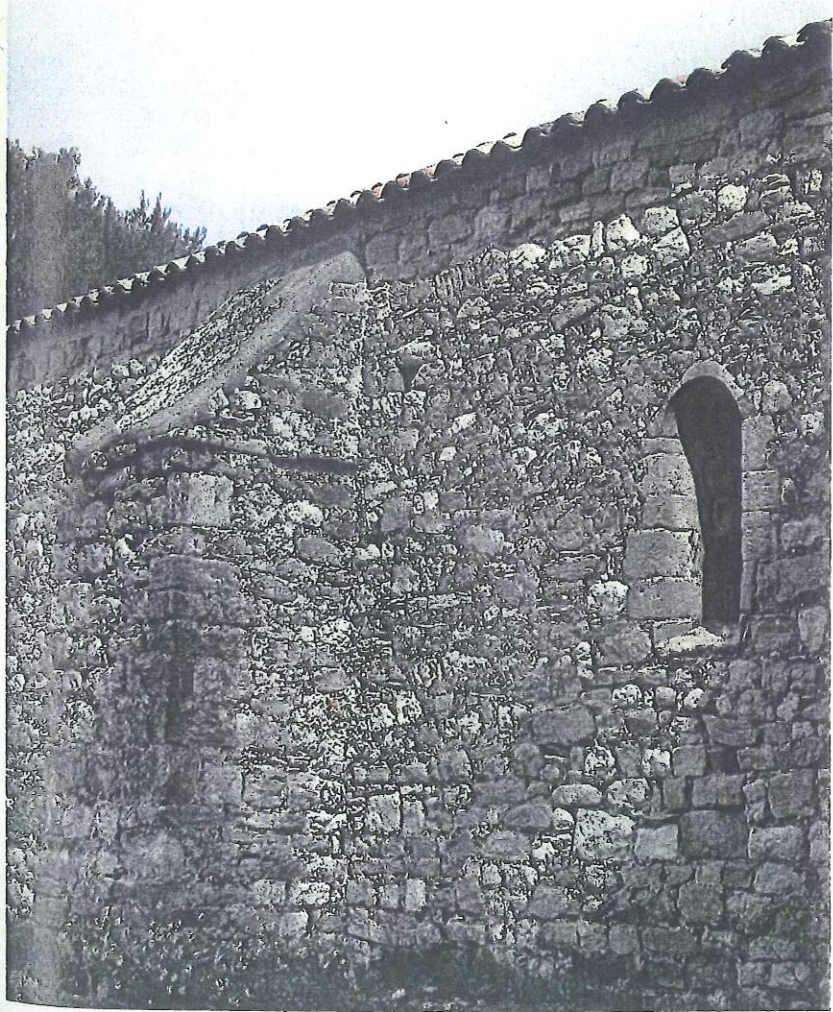
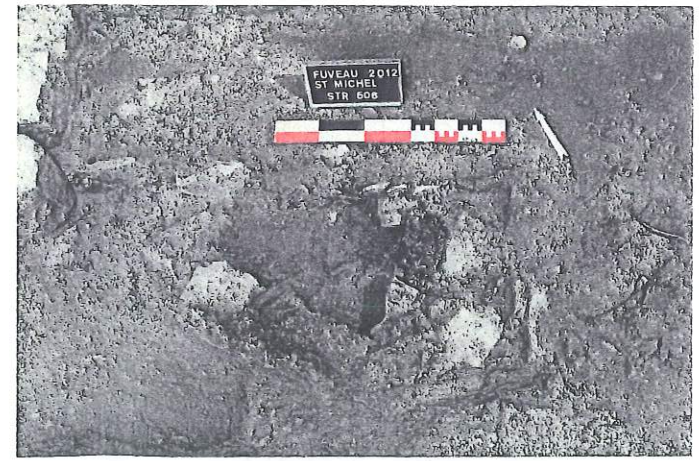
STR506 Avant - Après

Fig. 45 Plan et coupe du sondage 5, vue de la structure STR506 en début et fin de fouille (Topo L. Vallières, DAO C. Battesti, Cl. M. Vecchione).

L'élément directeur du sondage 5 est une maçonnerie dont le dégagement nous a amenés à élargir le sondage vers l'est (fig. 45). Orienté nord-nord-est/sud-sud-ouest, long de 2,60 m et large de 0,65 m, seules les deux assises inférieures du mur sont en partie conservées présentant un double parement de gros moellons équarris, enserrant un blocage de gros éléments, liés au mortier (fig. 46). Vers le sud, MR504 se prolonge sous la berme tandis qu'au nord, il pénètre sous la maçonnerie du premier état du mur MR501 et apparaît donc comme lui étant antérieur. Le mur est arasé à la cote 307,49 m NGF, moins de 10 cm sous le niveau du sol actuel. À l'ouest, adossée au parement occidental du mur se trouve une petite structure bâtie rectangulaire, de facture identique mais parementée sur une seule de ses faces, en forme de marche ou de socle, SB505.

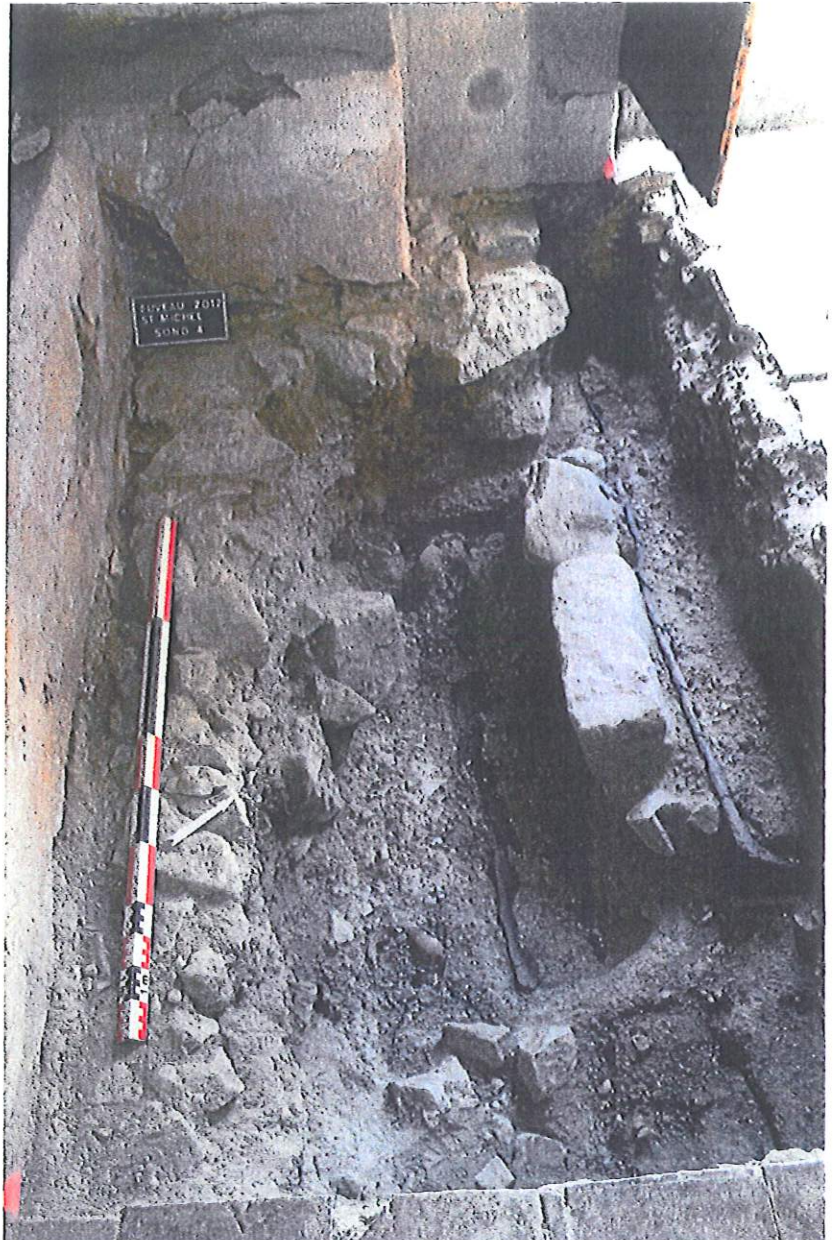
Fig. 57 Vue d'ensemble du sondage 4 depuis l'est (Cl. M. Vecchione).

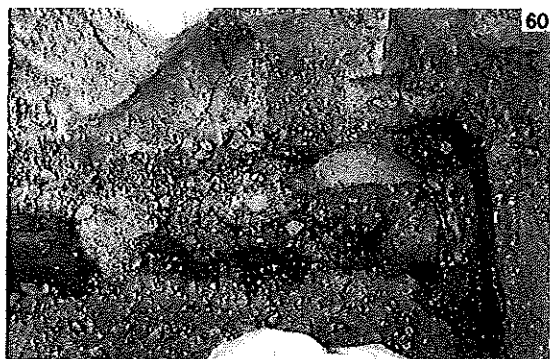
Fig. 60 La sépulture SP407 en cours de dégagement; présence d'un crâne résiduel (Cl. M. Vecchione).

- La sépulture SP407 est parallèle à la précédente, légèrement plus profondément enfouie, à 307,22 m NGF, elle paraît lui être antérieure, alors même qu'elle présente les mêmes caractéristiques extérieures, à l'exception du renfort de pierres, ici absent, tandis que certains clous destinés à fixer le couvercle sont encore en place. Au niveau de la partie supérieure du coffre sont apparus les restes d'un crâne appartenant à une sépulture antérieure déplacée par la mise en terre de SP407 (fig. 60).
