COMMUNE DE FUYEAU

ANNEXE D1 : CARTE DES ALÉAS "EFFONDREMENT LOCALISÉ"

Rapport S2016/004DE-16PAC22070 - Janvier 2016

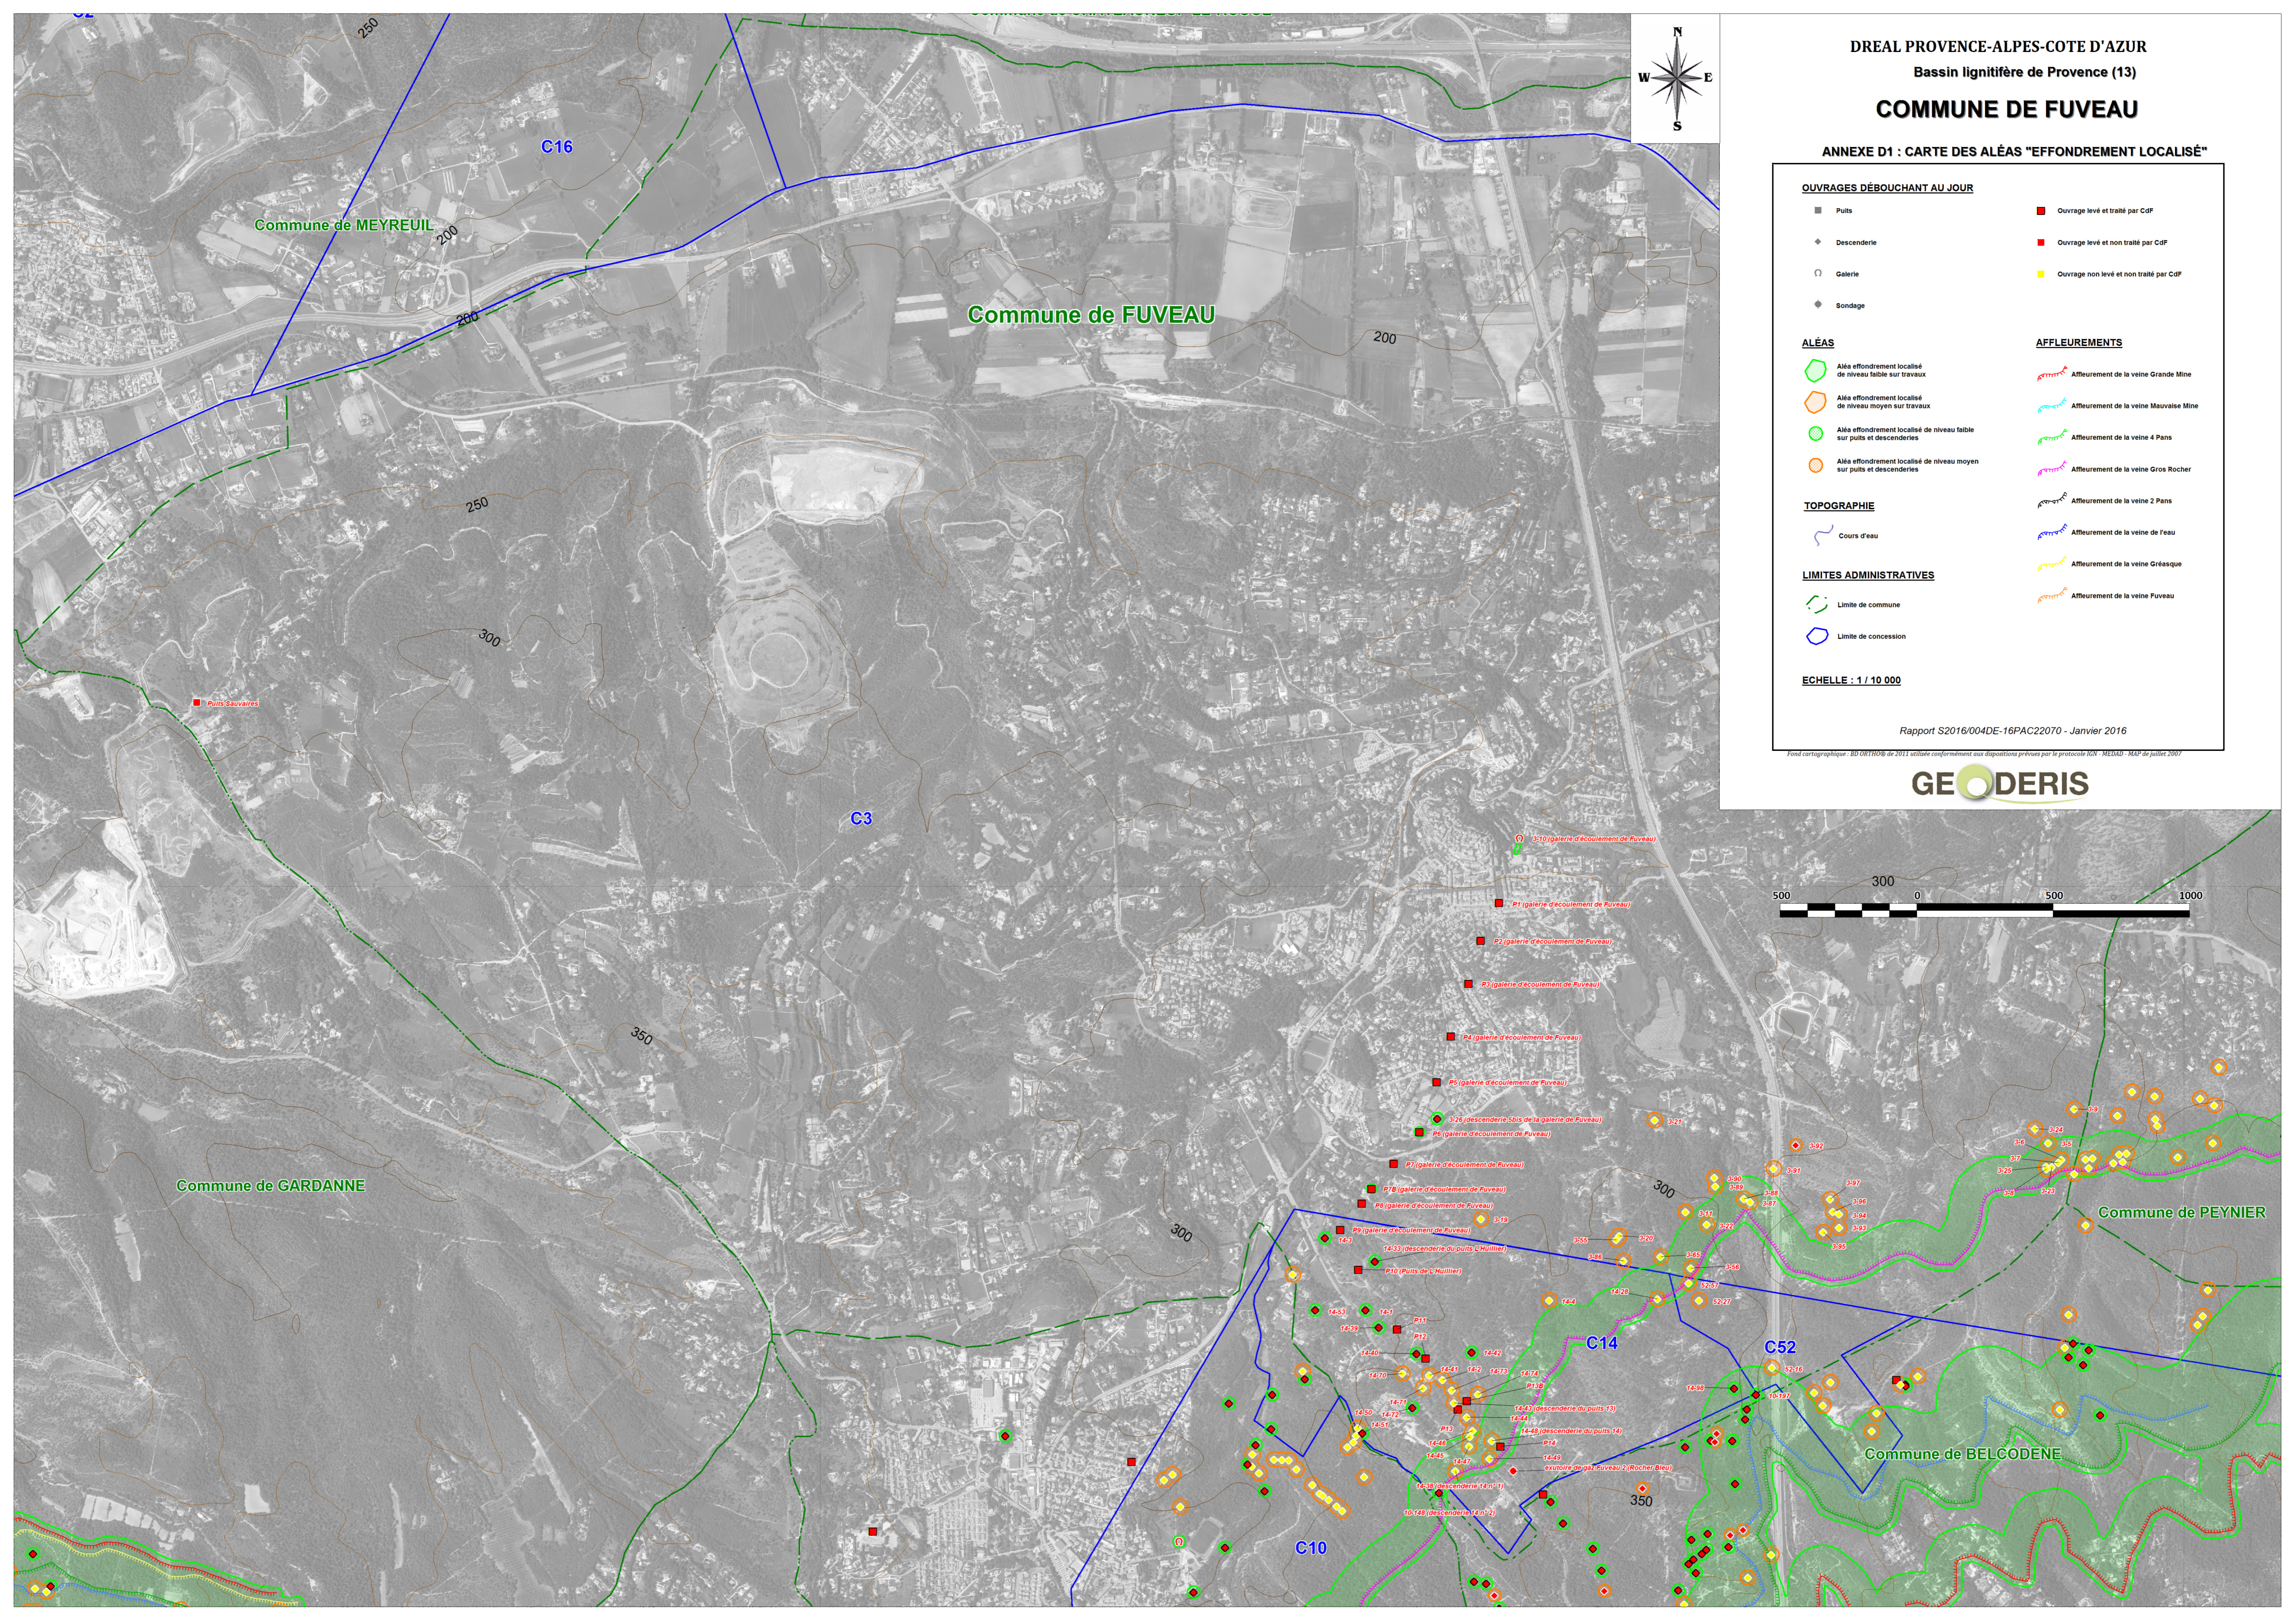
OUVRAGES DÉBOUCHANT AU JOUR

ALÉAS

- Aléa effondrement localisé de niveau faible sur travaux
- Aléa effondrement localisé de niveau moyen sur travaux
- Aléa effondrement localisé de niveau faible sur puits et descenderies
- Aléa effondrement localisé de niveau moyen sur puits et descenderies

AFFLEUREMENTS
